Falkenberg, Kunskap- och Kulturcentrum

Teknisk PM Geoteknik. Underlag för detaljplan

2015-09-10

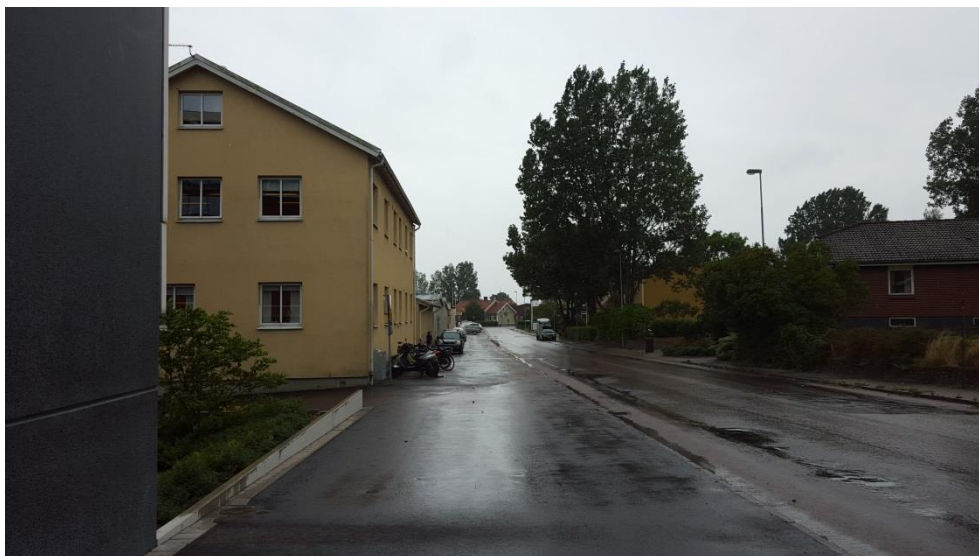
Det aktuella området är beläget norr om Arvidstorpsvägen i tätorten Falkenberg, Falkenbergs kommun. Inom detaljplaneområdet varierar marknivån mellan ca +18 och ca +12,8. De högsta nivåerna påträffas inom områdets norra del och inom området där berg i dagen förekommer. De lägsta nivåerna finns i planområdets södra del. Markytan inom området sluttar svagt ner i sydlig riktning, maximal marklutning inom planområdet är ca 1:40, se Bild 1.

Bild 1. Vy åt sydväst.

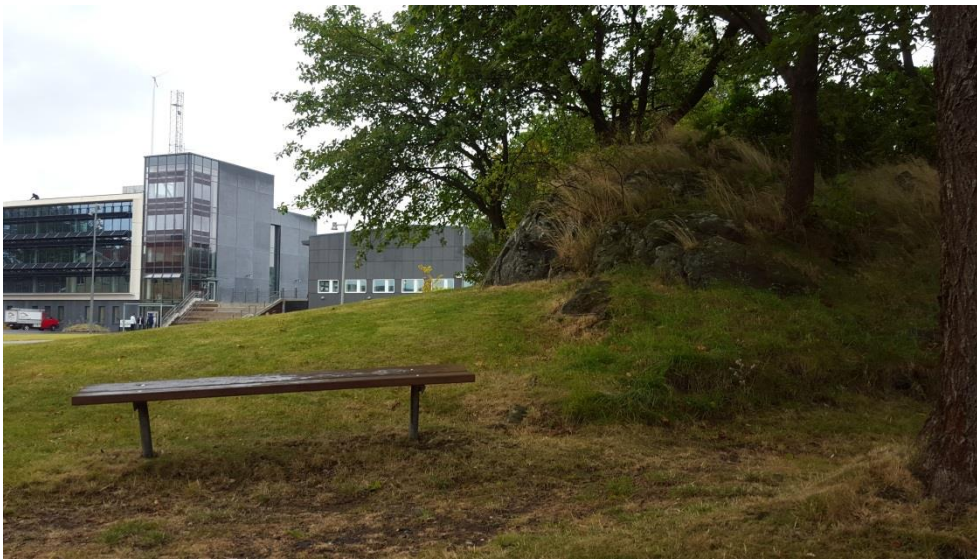
En översiktlig bergteknisk bedömning har utförts för rubricerat objekt. Syftet med denna har varit att identifiera eventuella riskområden där problem med blocknedfall/bergras kan bli aktuella. Samtliga block ligger stabilt och berghällarna är intakta med avseende på sprickor, se Bild 2. Bedömningen är därför att det inte föreligger någon risk för blockutfall i nuläget.

Bild 2. Berg i dagen. Vy åt nordväst.

Området bedöms generellt som stabilt. Det föreligger ingen risk för blockutfall/bergras inom planområdet. Vid omfattande schaktningsarbeten i berggrunden rekommenderas dock att en ny bedömning genomförs av bergsakkunnig.
